REIMS

AU LENDEMAIN DE LA GUERRE

LA CATHEDRALE MUTILÉE. LA VILLE DÉVASTÉE.
PREFACE DE SON EMINENCE LE CARDINAL LUÇON,
ARCHEVÊQUE DE REIMS. UN PORTEFEUILLE CONTENANT
138 VUES REPRODUITES PAR L'HÉLIOGRAVURE, PUBLIE AU
PROFIT DE LA CATHEDRALE PAR LES SOINS D'UN MEMBRE
DE LA SOCIÉTÉ DES AMIS DE LA CATHÉDRALE DE REIMS

TABLE DESCRIPTIVE DES PLANCHES

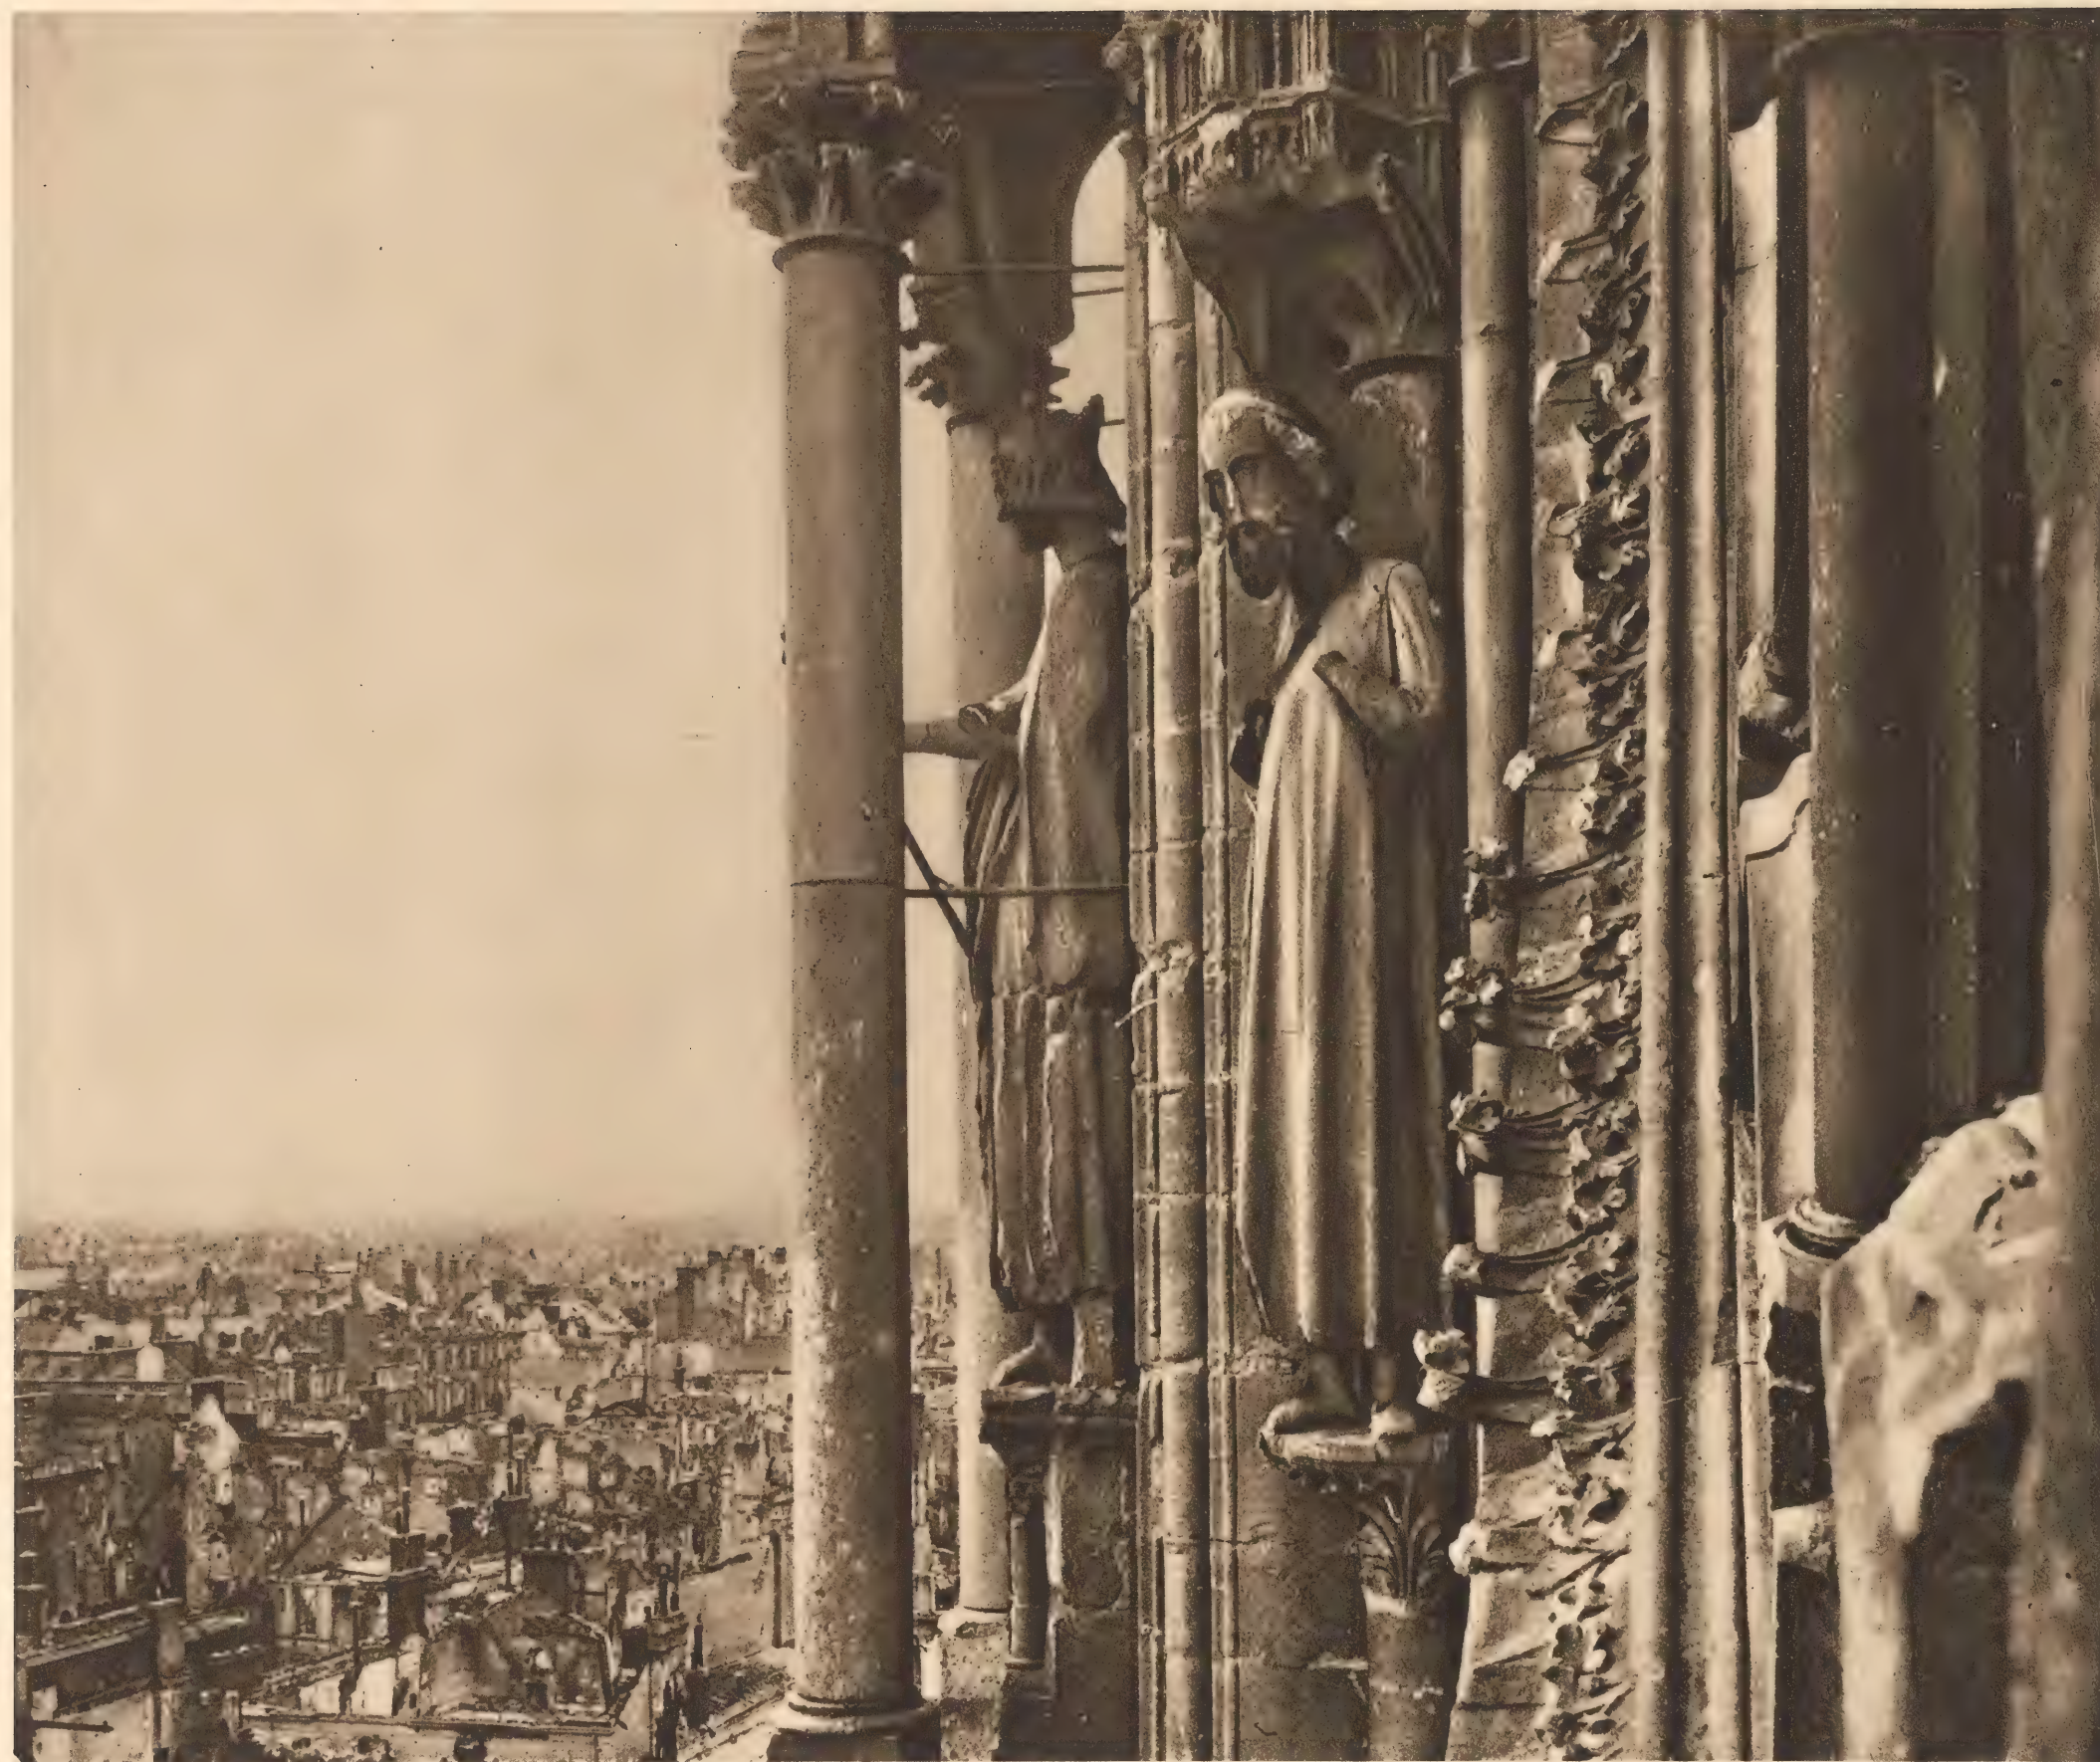
PL. XX

XX. — ÈVE ET LE SERPENT.

Façade septentrionale. Étage de la rose (Novembre 1919).

Cette statue a dû son salut à un mur de protection élevé devant elle en 1917 par les pompiers de Paris sous les ordres de l'architecte Max Sainsaulieu. Ce mur a été détruit par un obus pendant les grands bombardements de 1918 et la statue d'Ève est restée intacte.

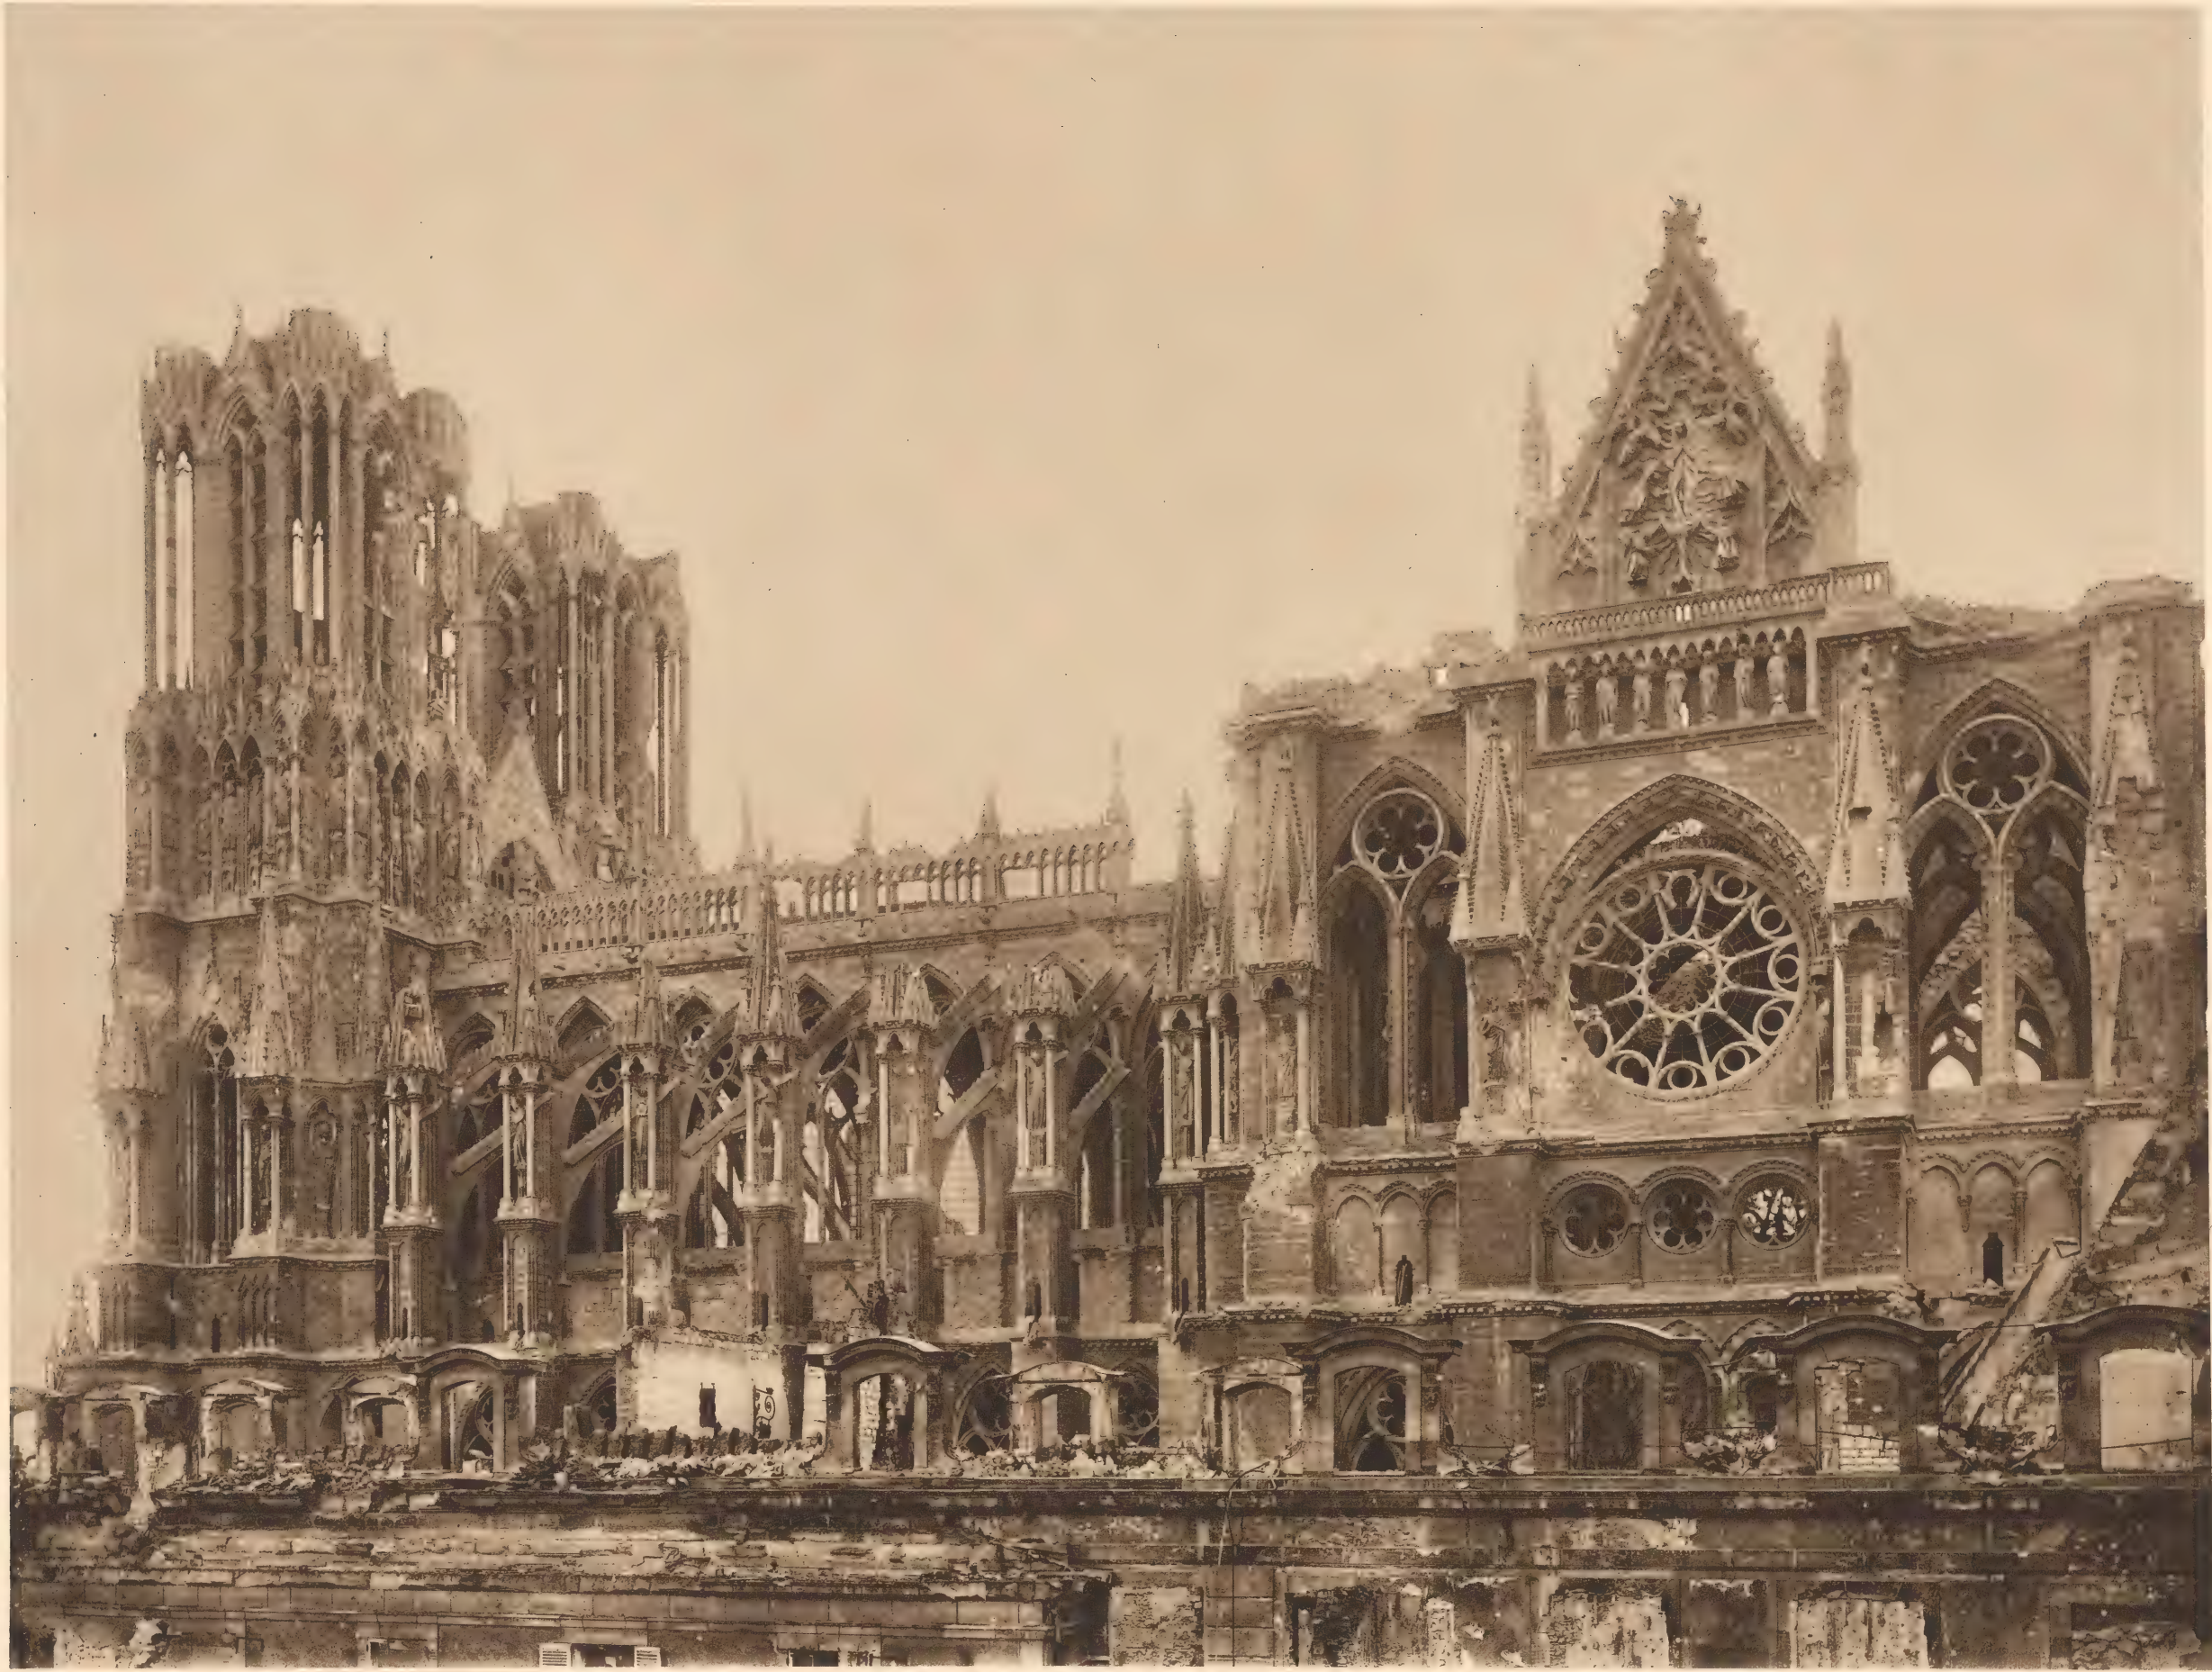
PL. XXII

XXII. — L'ABSIDE PRISE D'UNE MAISON EN RUINES DE LA RUE DU CLOITRE (Décembre 1918).

Ce cliché marque l'état lamentable dans lequel les derniers bombardements laissèrent l'une des parties les plus délicates et les plus admirées de la Cathédrale; contreforts sapés, arcs-boutants coupés, clochetons et pinacles renversés, fenêtres défoncées, balustrade de couronnement déchiquetée, galeries et chemin de ronde obstrués par un amoncellement de débris parmi lesquels se rencontrent des fragments de sculptures à demi pulvérisés.

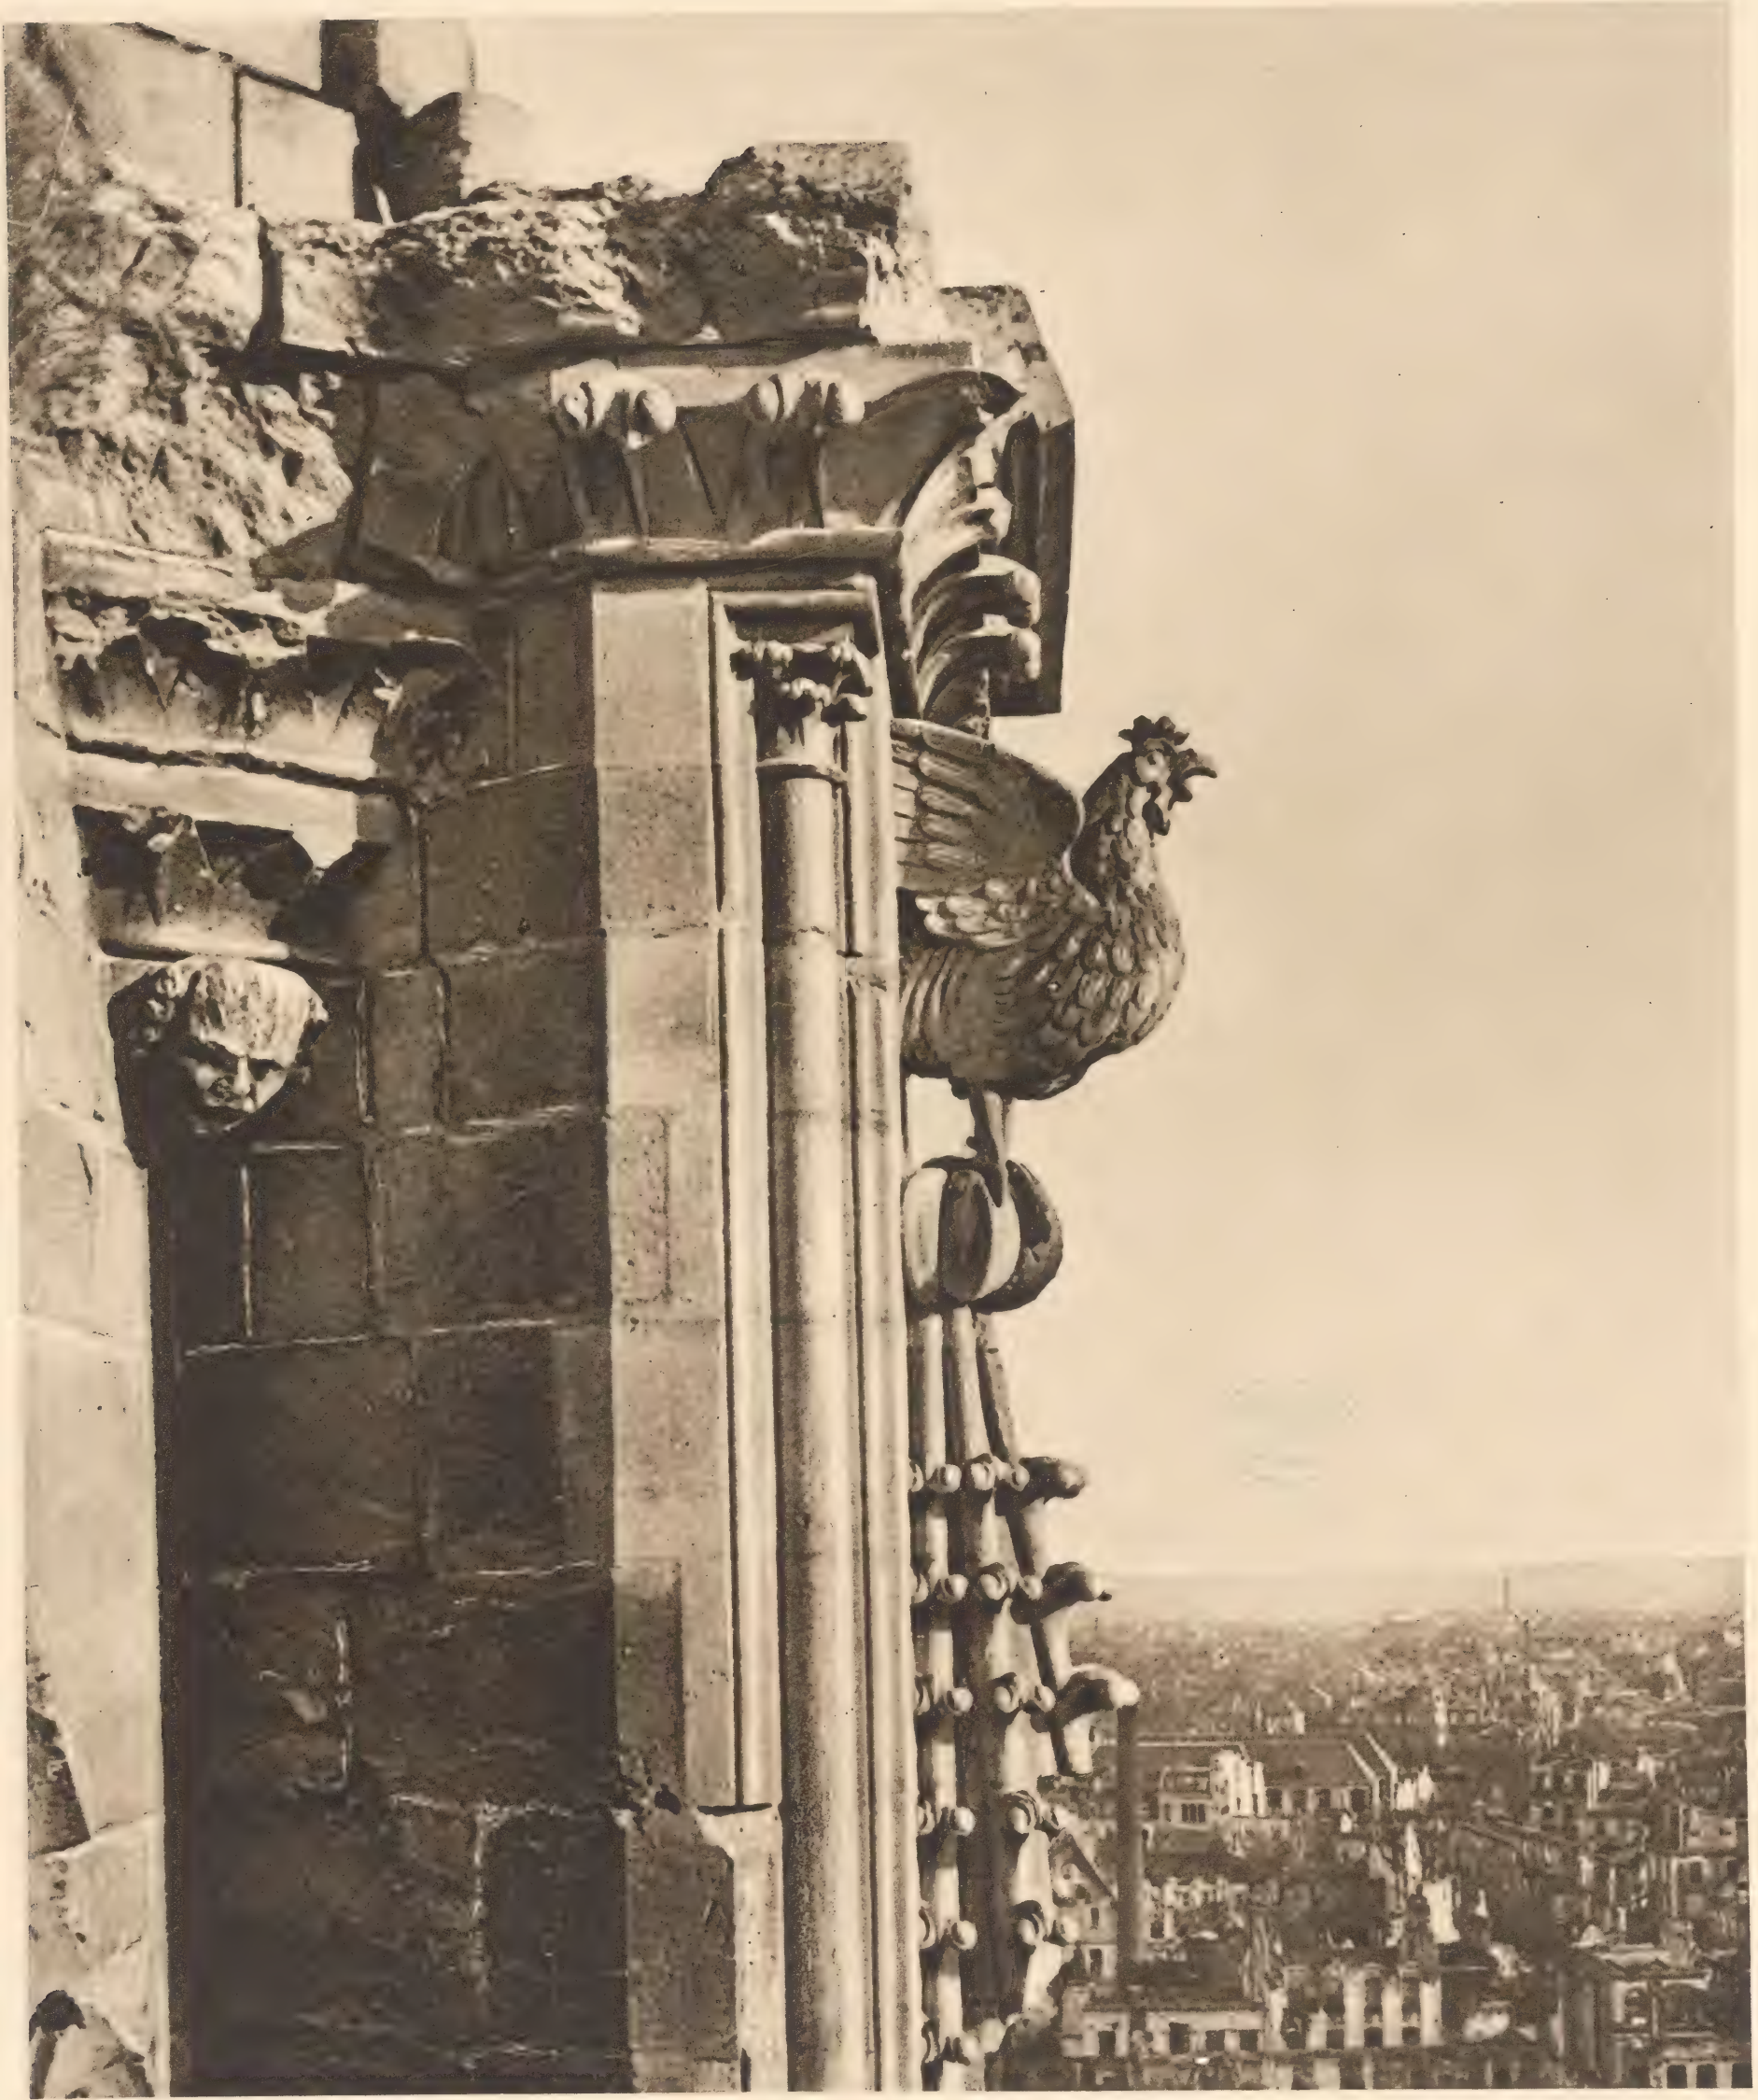
PL. XXIV

XXIV. — ÉTAGE DE LA ROSE ET VUE PERSPECTIVE DU TRANSEPT AUX TOURS. PARTIES MÉDIANES.

Façade du transept sud (23 Décembre 1918).

Prise du haut de la Chapelle de l'Archevêché, cette vue complète la précédente et montre en raccourci le côté de la Cathédrale exposé au feu des batteries allemandes de Nogent-l'Abbesse et ses principales destructions.

De droite à gauche :

a) Au contrefort oriental de la tour du transept sud, la statue mutilée de Louis le Débonnaire (voir hic. pl. XXVI) près de tomber dans le vide et qui, en 1923, a été descendue dans le musée lapidaire.

b) A droite de la rose, une brèche découvrant l'escalier du contrefort, derrière lequel se tient la statue de la Synagogue (voir hic. pl. XXVII).

c) Clocheton du même contrefort où figurait Louis le Gros.

d) La rose privée d'une partie de son réseau de pierre (voir dét. hic. pl. XLIX).

e) A gauche de la rose : place vide de la statue de l'Église (voir pl. XXVIII).

f) Clocheton du contrefort Est de la tour gauche du transept : colonnette s'appuyant contre la statue d'un roi.

g) Contrefort occidental de la tour du transept face sud : la statue de Charlemagne (voir hic. pl. XXIX).

h) Revers de la tour méridionale ; l'un des rois détruits.

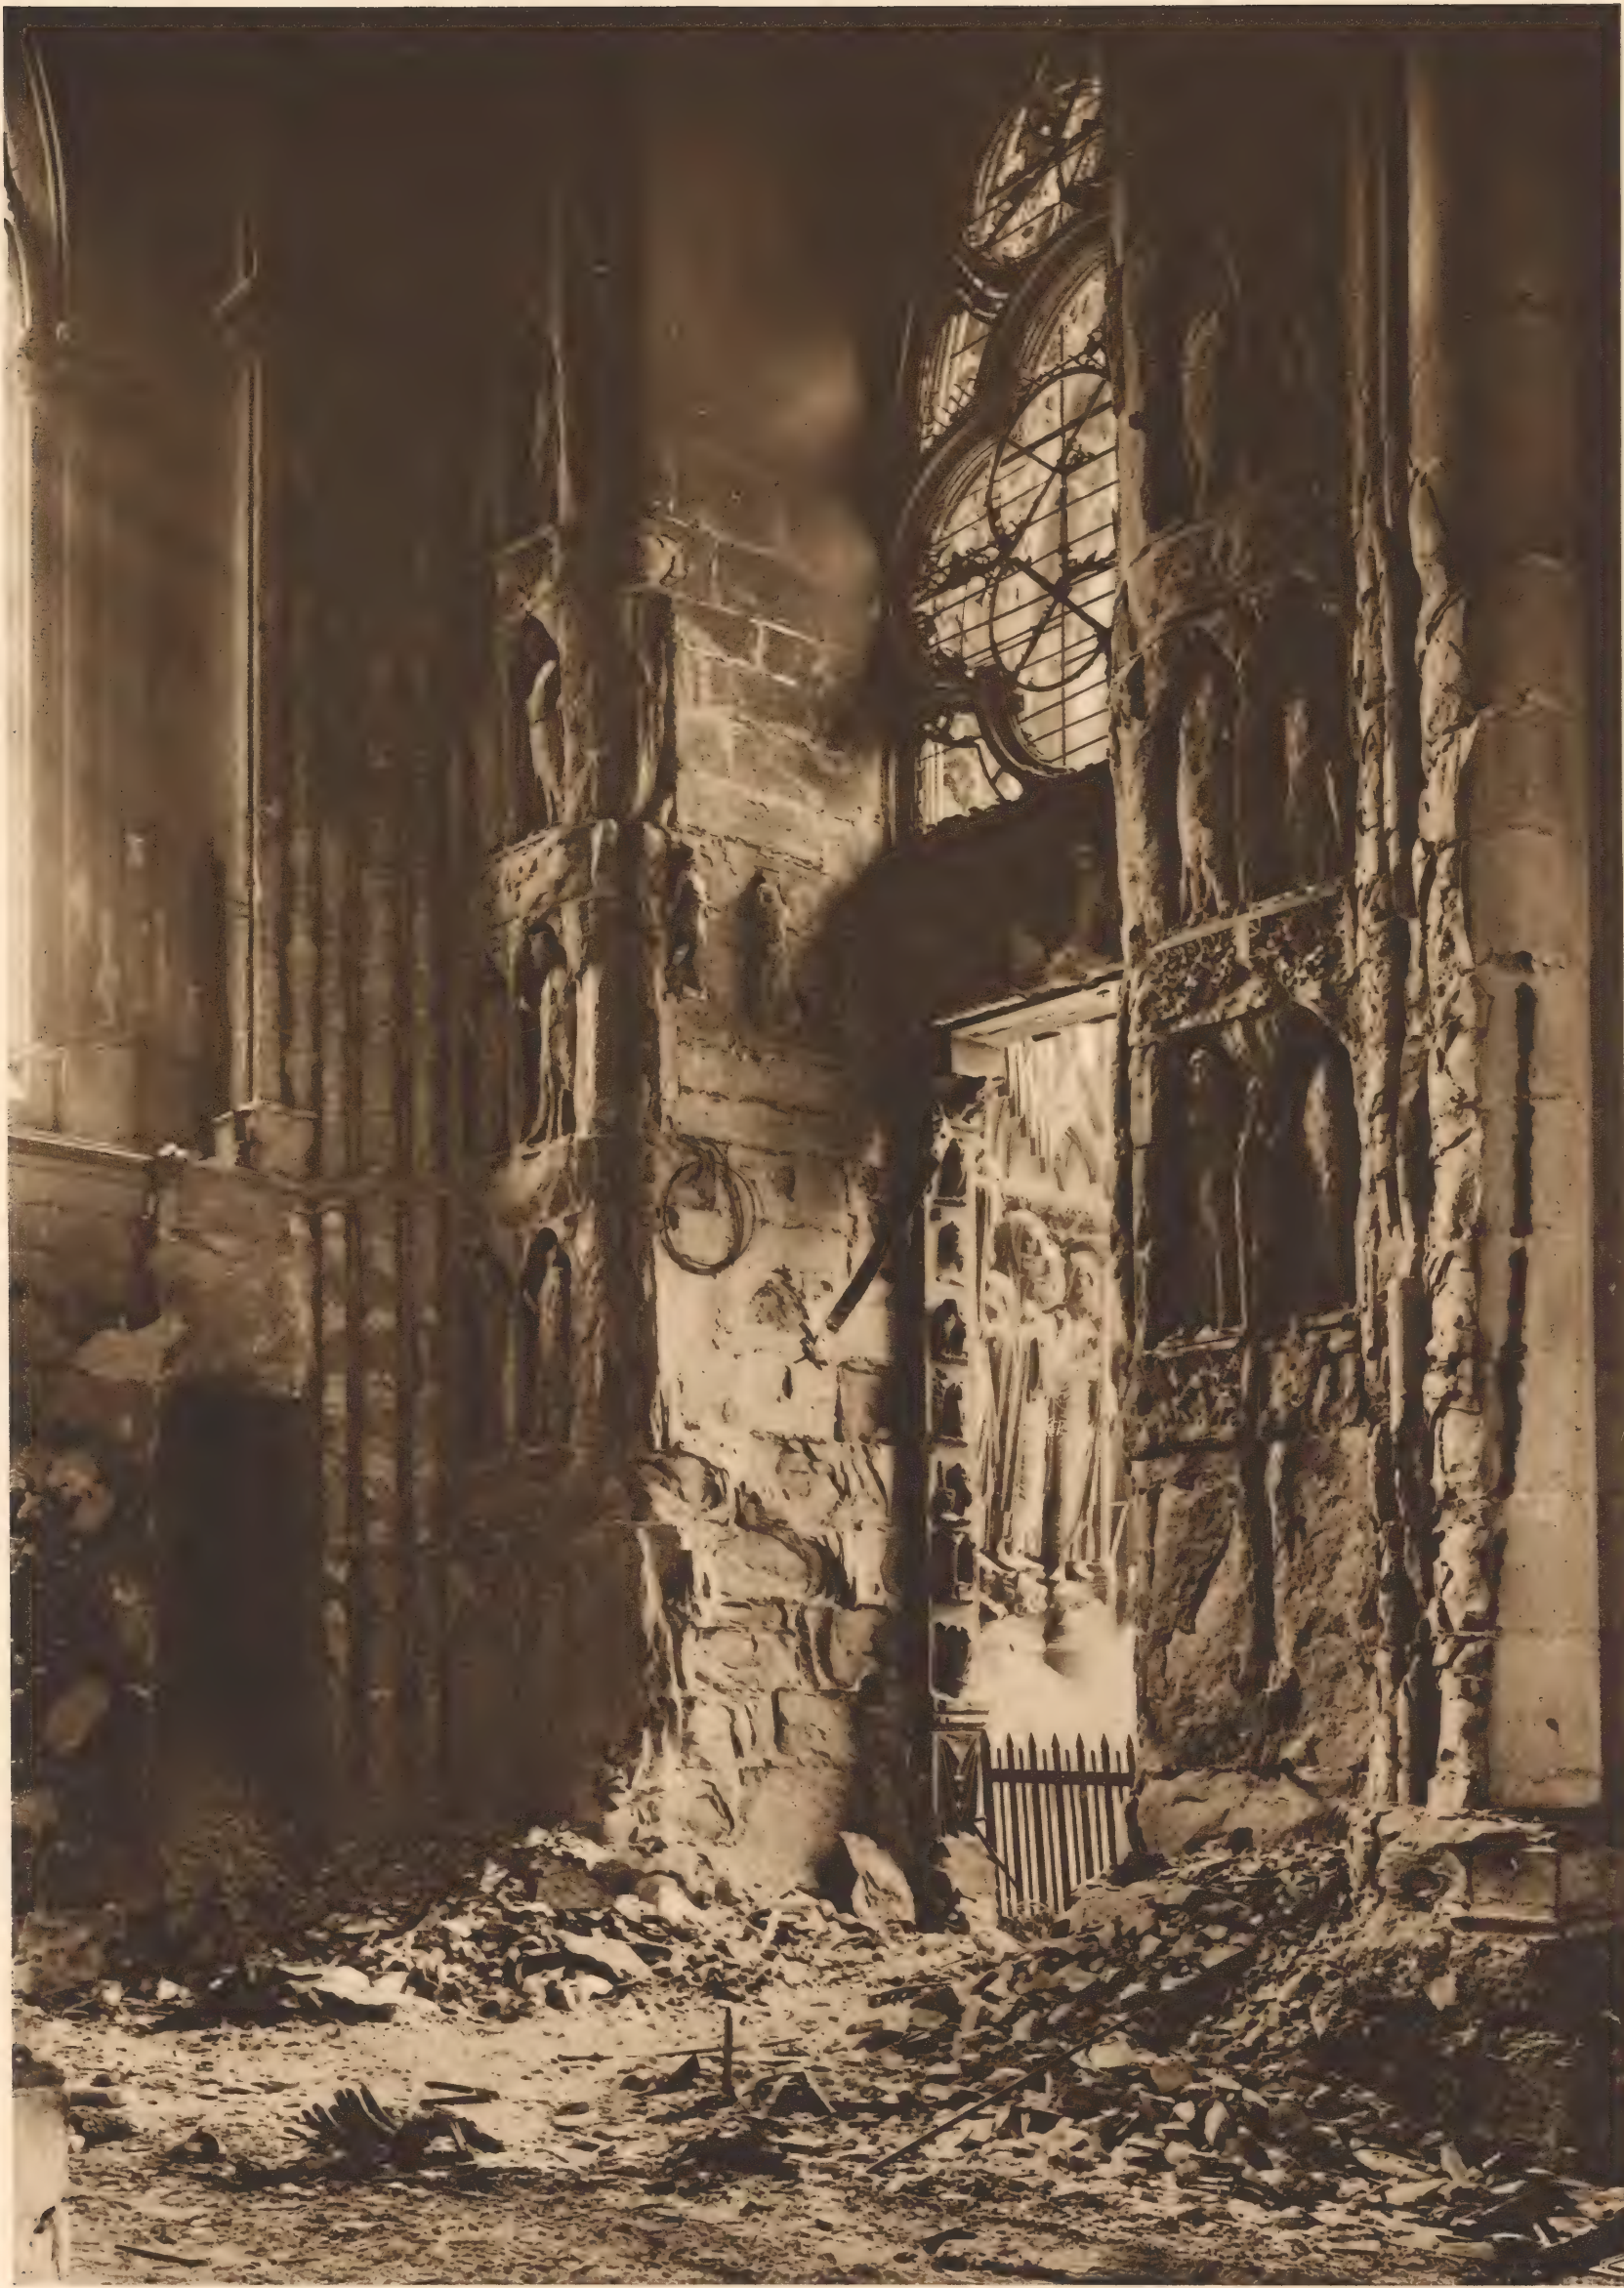
PL. XXIX

XXIX. — LA STATUE DE CHARLEMAGNE. Façade externe du transept. Contrefort occidental de la tour du transept sud (Novembre 1919).
